АНАЛІЗ ГІДРОЛОГІЧНОЇ СИТУАЦІЇ У ДНІПРОВСЬКО-БУЗЬКІЙ ГИРЛОВІЙ ОБЛАСТІ, ВНАСЛІДОК РУЙНУВАННЯ ГРЕБЛІ КАХОВСЬКОЇ ГЕС

Analysis of the hydrological situation in the Dnipro-Bug estuary region following the destruction of the Kakhovka hydroelectric power station dam. Magas N., Khorenzhenko H., Zamuruieva K., Beshevets Yu., Ryndiuk S., Barkar V., Zamrii M., Bondar M.

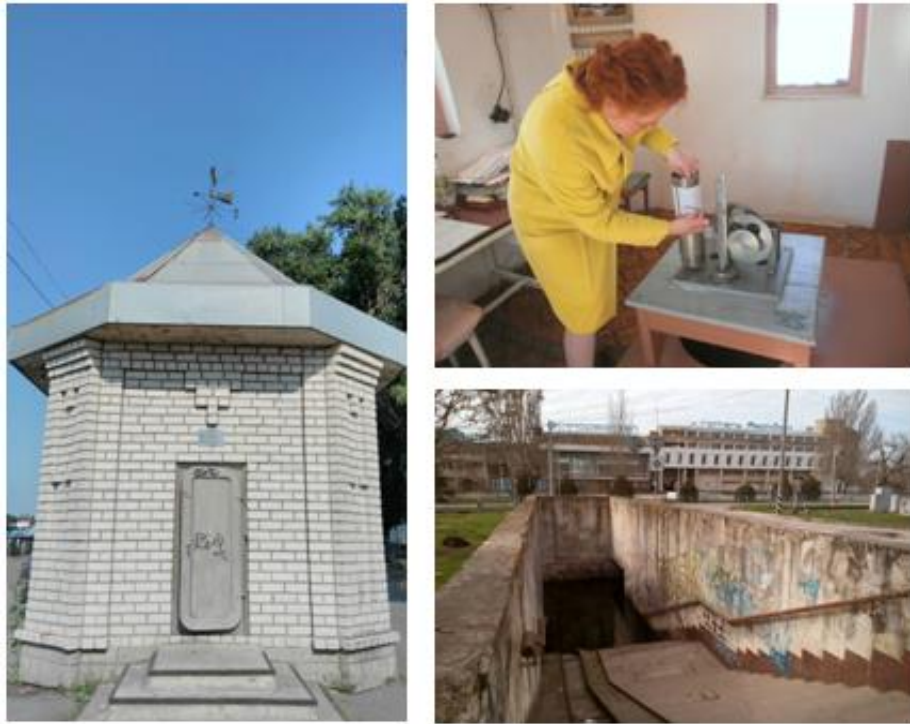
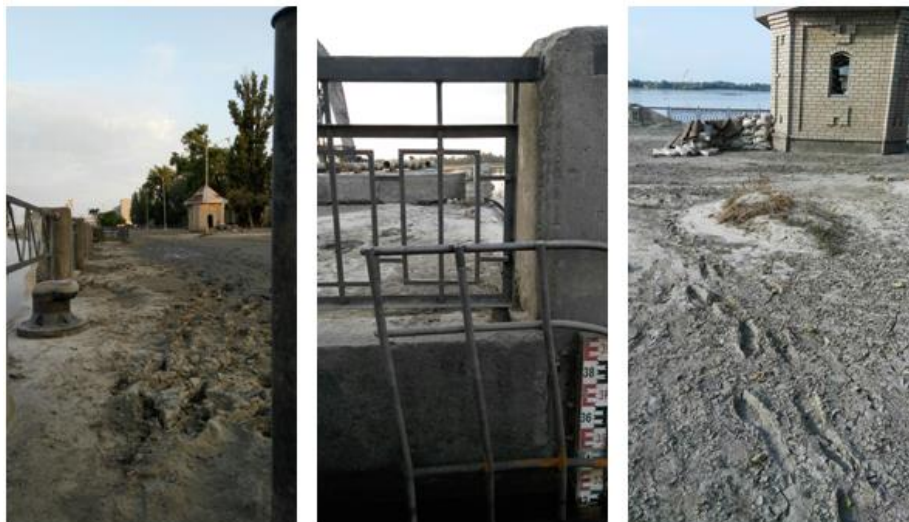
Рис. 3. Територія біля морського гідрологічного поста МГП-І Херсон:

а) до підриву дамби; б) після підриву дамби станом на 09.06.2023 р.; в) після підриву дамби станом на 17.06.2023 р.

самописця рівня моря (СРМ) почалось стрімке зростання рівня води від відмітки 535 см. На 08 год. 00 хв. рівень досяг 660 см і перевищив на 10 см небезпечну відмітку 650 см. Перо СРМ вийшло за стрічку і він перестав працювати. Спостереження рівня води на МГП-І Херсон проводились переносною рейкою відносно футштока. Відлік по переносній рейці, коли востаннє була можливість дістатись до футштока, зафіксував перевищення рівня води на 23 см над верхом футштока. Причал річкового порту вже був частково підтоплений. Було розпочато почашені спостереження кожні 15 хвилин, передача результатів вимірювань кожні 30 хвилин. Були вибрані позначки на місцевості для визначення тенденції підняття рівнів, вимірювання проводились методом ватерпасовки. Впродовж доби в створі поста Херсон продовжувалось підвищення рівня води на 5-24 см за годину. О 10 годині ранку 7 червня рівень води досяг відмітки 1034 см (5,34 м БС), загальне підвищення становило 5,04 м.

Станом на 3 годину ночі 8 червня в створі поста сформувався максимальний рівень висотою 5,37 м над рівнем на 20 годину 5 червня – 1068 см над нулем поста (5,68 м БС), що на 411 см перевищував максимум за період введення в експлуатацію Каховської ГЕС (657 см, 1956 – 2022 р.р.) та на 267 см максимум за період незарегульованого стоку 1916-1955 р.р. (800 см 18.05.1931р.). Потім спостерігалось його незначне коливання в межах 1-2 см з тенденцією до зниження. Протягом 9 червня спостерігалось стабільне зниження рівня води на 2-7 см за годину. 10-16 червня продовжувався стабільний спад рівнів води в межах 1-8 см за годину. 16 червня

о 20 год. 00 хв. рівень води знизився нижче небезпечної відмітки і досяг 649 см (1,49 м БС) (рис. 3).

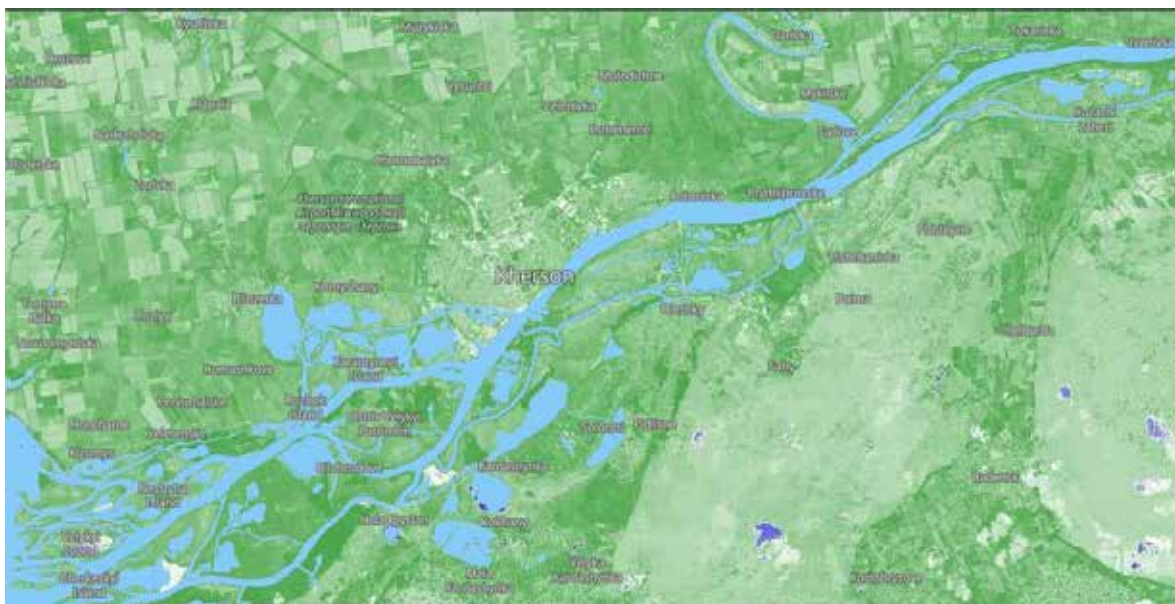
Рис. 4. Площі водної поверхні за індексом NDWI до руйнування греблі Каховської ГЕС, станом на 01.06.2023 року

Із застосуванням методів дистанційного зондування з використанням даних супутників Landsat-8 та Landsat-9 (надані NASA/USGS) було виконано аналіз перебігу затоплення територій внаслідок терористичного акту збройних сил рф. Для цього було застосовано Індекс нормалізованої різниці води NDWI (Normalized Difference Water Index), який використовується для виділення водної поверхні на супутниковому знімку від ґрунту та рослинності. Результати представлені у вигляді картографічного матеріалу, на якому відображено динаміку зміни затоплених площ за період 1-17 червня 2023 р., де блакитним кольором показано водну поверхню, синім – затоплені території, світло-зеленим – суходіл (рис. 4-6).
